Las cuevas *de Azuara*

FICHAS DE REGISTRO Y PLANOS

Este documento es un anexo al libro “Las cuevas de Azuara”, del investigador Salvador Lou Cuartero, editado por AVIROMA en noviembre de 2023 y con ISBN: 978-84-8321-581-4.

La toma de datos fue realizada por los arquitectos Gerardo Colay (noviembre - diciembre de 2020) y Diego Río (agosto – septiembre de 2021), que con la tutorización de José Javier Corzán de Grupo GEN Arquitectura recorrieron la montaña captando de forma exhaustiva hasta el último detalle. Estos trabajos fueron realizados en convenio con la Universidad de Zaragoza a través su programa Campus rural.

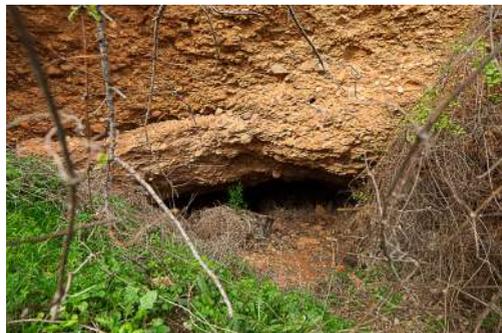
Cueva 001

USO ACTUAL:	no	-	-	-	-
-------------	----	---	---	---	---

USOS HISTÓRICOS:	refugio	champiñón	-	-	-
------------------	---------	-----------	---	---	---

DESPRENDIMIENTOS:	puntuales	-	-	-	-
-------------------	-----------	---	---	---	---

DESPERDICIOS:	puntuales	-	-	-	-
---------------	-----------	---	---	---	---

TIPO:	difícil	-	-	-	-
-------	---------	---	---	---	---

DETALLE:	vegetación	terreno irregular	-	-	-
----------	------------	-------------------	---	---	---

FACHADA:	hueco	-	-	-	-
----------	-------	---	---	---	---

TECHO:	plano	-	-	-	-
--------	-------	---	---	---	---

SUELO:	natural	-	-	-	-
--------	---------	---	---	---	---

ESTADO CONSERVACIÓN:	regular	-	-	-	-
----------------------	---------	---	---	---	---

PATOLOGÍAS:	naturales	-	-	-	-
-------------	-----------	---	---	---	---

RIESGO DESPRENDIMIENTO:	bajo	-	-	-	-
-------------------------	------	---	---	---	---

URGENCIA DE ACTUACIÓN:	baja	-	-	-	-
------------------------	------	---	---	---	---

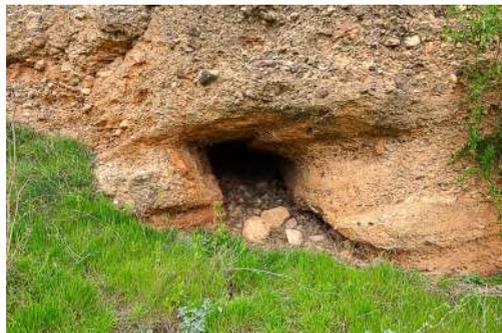
Cueva 002

USO ACTUAL:	no	-	-	-	-
USOS HISTÓRICOS:	refugio	champiñón	-	-	0

DESPRENDIMIENTOS:	puntuales	-	-	-	-
DESPERDICIOS:	no	-	-	-	-

PUERTA	no	-	-	-	-
TIPO:	difícil	-	-	-	-
DETALLE:	terreno irregular	-	-	-	-
ACCESIBILIDAD UNIVERSAL:	asistida	-	-	-	-

FACHADA:	hueco	-	-	-	-
ELEMENTOS EXTERIORES:	-	-	-	-	-
ELEMENTOS INTERIORES:	-	-	-	-	-
TECHO:	plano	-	-	-	-
SUELO:	natural	-	-	-	-
REVESTIMIENTOS:	ninguno	-	-	-	-
MUEBLES:	-	-	-	-	-
GRAFITOS:	no	-	-	-	-

ESTADO CONSERVACIÓN:	regular	-	-	-	-
PATOLOGÍAS:	naturales	-	-	-	-
RIESGO DESPRENDIMIENTO:	bajo	-	-	-	-
URGENCIA DE ACTUACIÓN:	baja	-	-	-	-

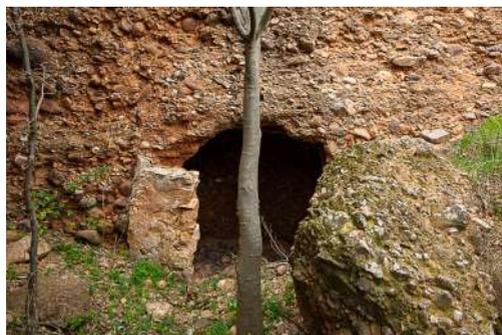
Cueva 004

USO ACTUAL: no - - - -

USOS HISTÓRICOS: refugio champiñón - - - -

DESPRENDIMIENTOS: puntuales - - - -

TIPO: sencillo - - - -

FACHADA: hueco - - - -

TECHO: plano - - - -

SUELO: natural - - - -

ESTADO CONSERVACIÓN: bueno - - - -

PATOLOGÍAS: naturales - - - -

RIESGO DESPRENDIMIENTO: muy bajo - - - -

URGENCIA DE ACTUACIÓN: muy baja - - - -

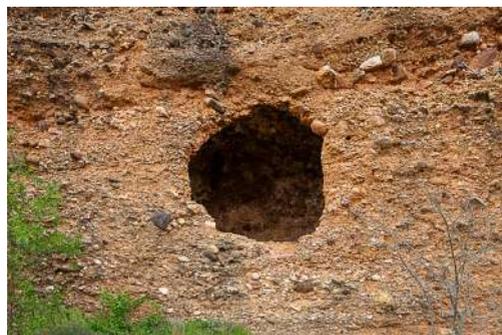
Cueva 005

USO ACTUAL: no - - - -

USOS HISTÓRICOS: refugio - - - -

TIPO: difícil - - - -

DETALLE: terreno irregular - - - -

FACHADA: hueco - - - -

REVESTIMIENTOS: encalado - - - -

ESTADO CONSERVACIÓN: bueno - - - -

PATOLOGÍAS: naturales - - - -

RIESGO DESPRENDIMIENTO: muy bajo - - - -

URGENCIA DE ACTUACIÓN: muy baja - - - -

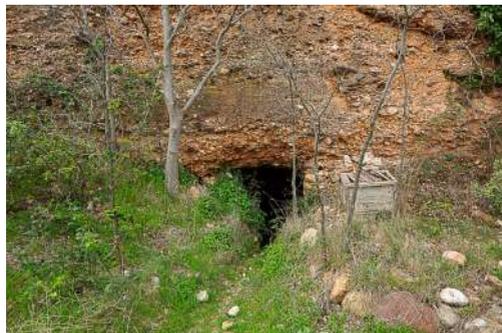
Cueva 006

RIESGO DESPRENDIMIENTO: bajo - - - -

URGENCIA DE ACTUACIÓN: muy baja - - - -

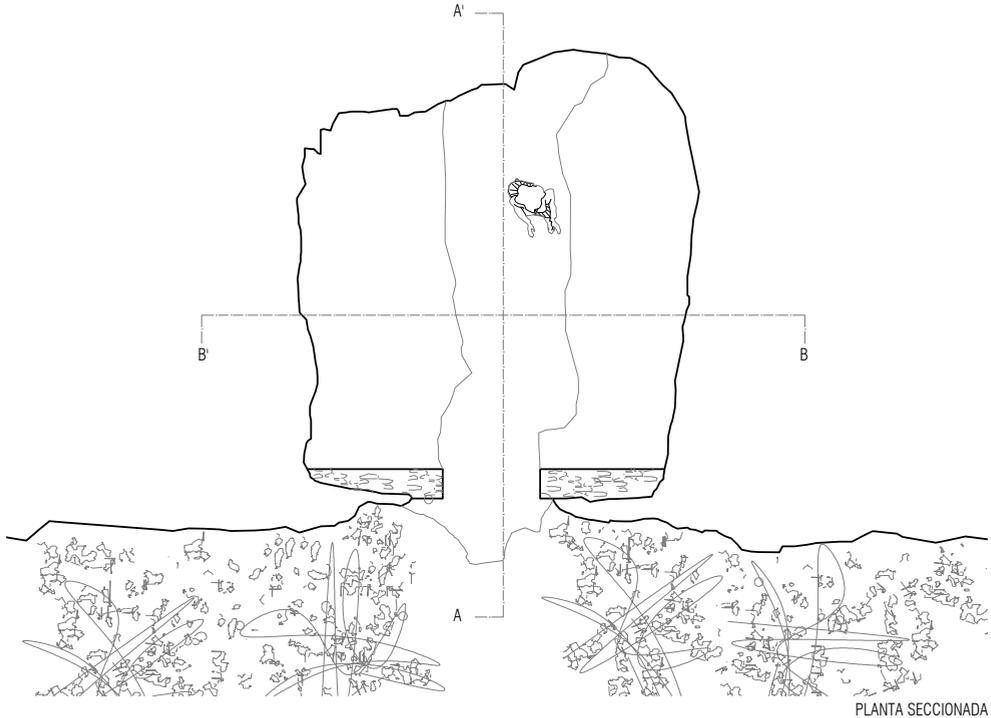
006

ESTADO CONSERVACIÓN: regular - - - -

PATOLOGÍAS: naturales - - - -

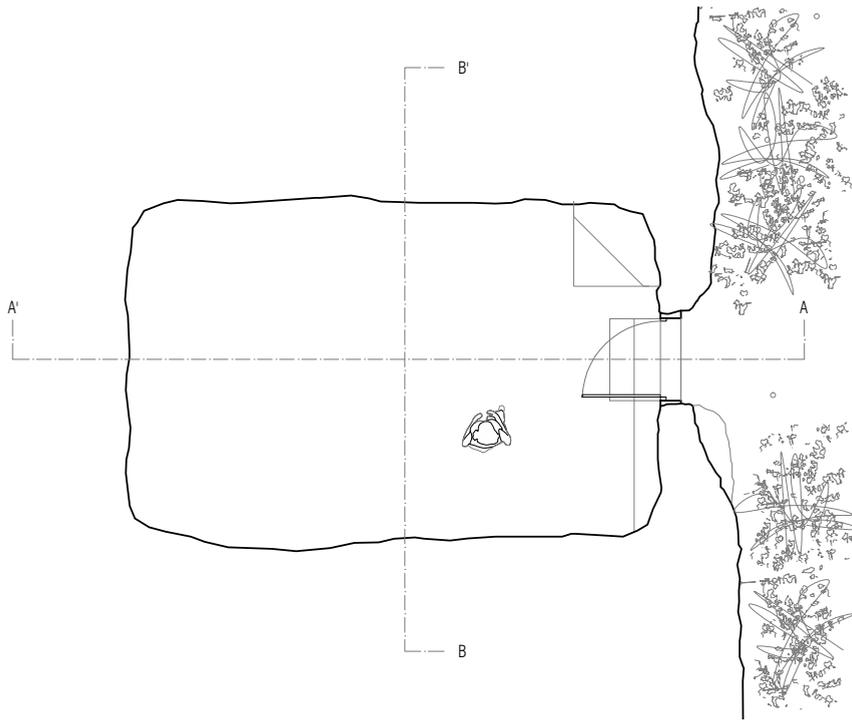
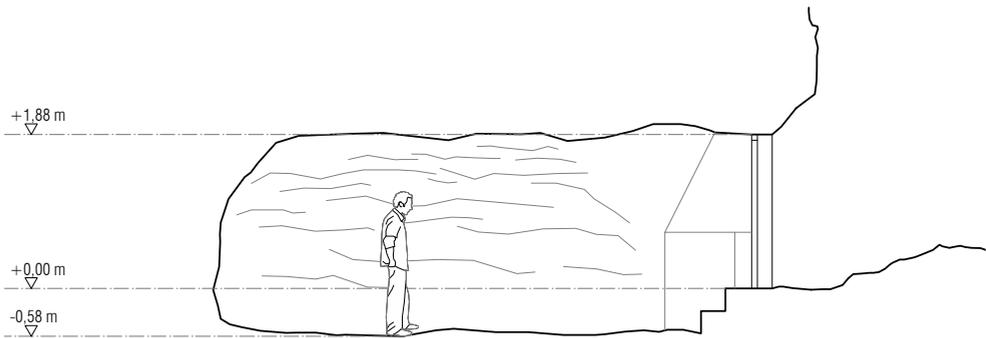
PLANTA SECCIONADA

ESTADO CONSERVACIÓN:	bueno	-	-	-	-
PATOLOGÍAS:	naturales	-	-	-	-
RIESGO DESPRENDIMIENTO:	muy bajo	-	-	-	-
URGENCIA DE ACTUACIÓN:	muy baja	-	-	-	-

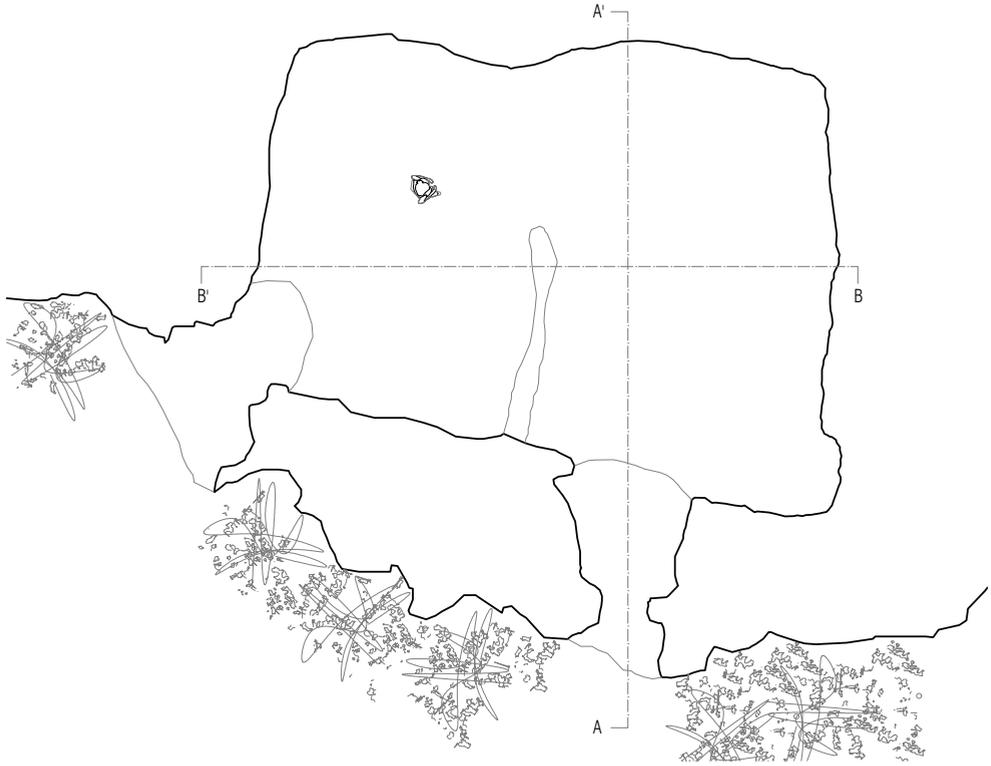
PLANTA SECCIONADA

ESTADO CONSERVACIÓN:	regular	-	-	-	-
PATOLOGÍAS:	naturales	-	-	-	-
RIESGO DESPRENDIMIENTO:	bajo	-	-	-	-
URGENCIA DE ACTUACIÓN:	baja	-	-	-	-

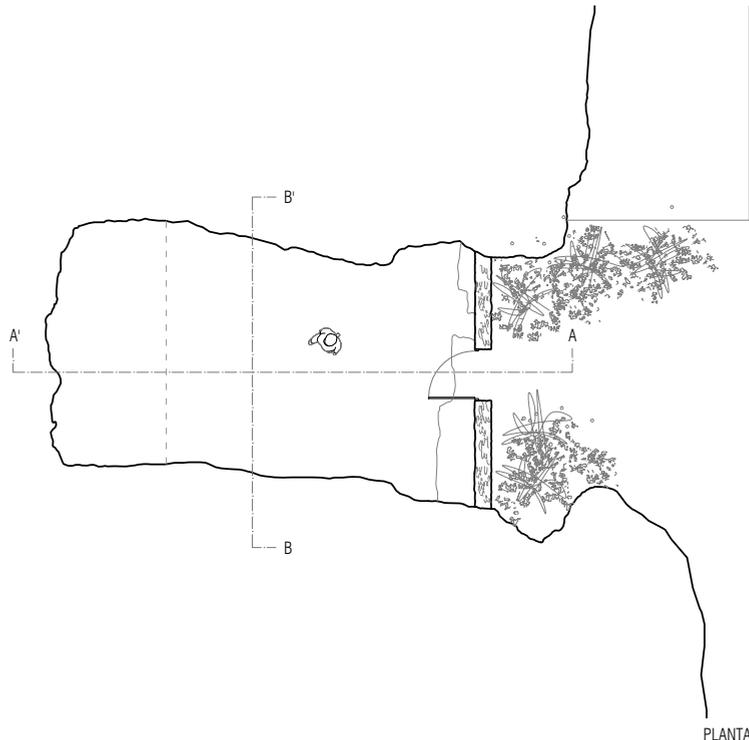
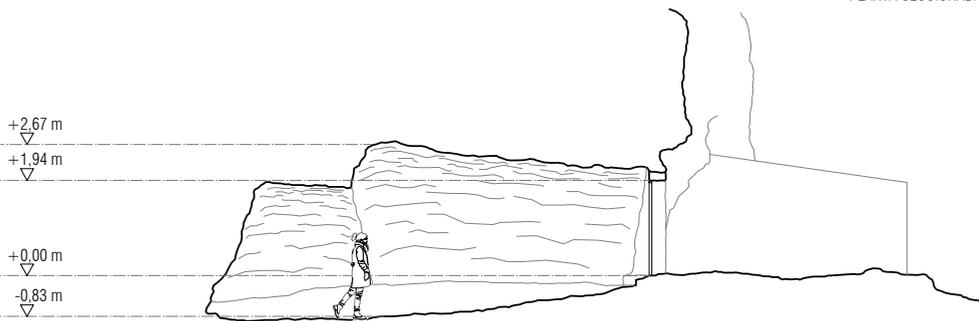
PLANTA SECCIONADA

ESTADO CONSERVACIÓN:	regular	-	-	-	-
PATOLOGÍAS:	naturales	-	-	-	-
RIESGO DESPRENDIMIENTO:	bajo	-	-	-	-
URGENCIA DE ACTUACIÓN:	baja	-	-	-	-

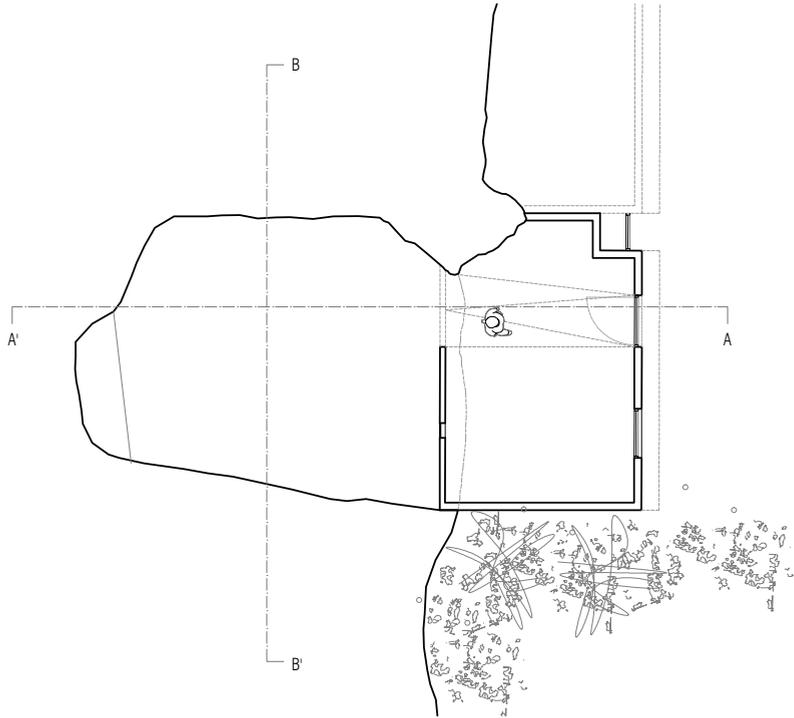
PLANTA SECCIONADA

ESTADO CONSERVACIÓN:	bueno	-	-	-	-
----------------------	-------	---	---	---	---

PATOLOGÍAS:	naturales	-	-	-	-
-------------	-----------	---	---	---	---

RIESGO DESPRENDIMIENTO:	bajo	-	-	-	-
-------------------------	------	---	---	---	---

URGENCIA DE ACTUACIÓN:	muy baja	-	-	-	-
------------------------	----------	---	---	---	---

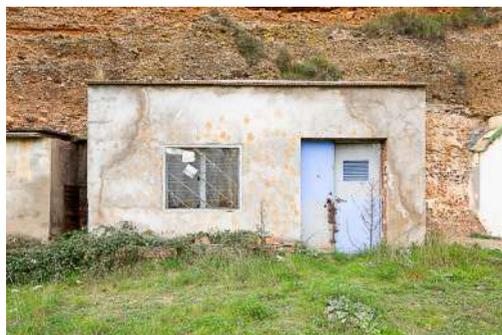
ESTADO CONSERVACIÓN:	bueno	-	-	-	-
PATOLOGÍAS:	naturales	-	-	-	-
RIESGO DESPRENDIMIENTO:	muy bajo	-	-	-	-
URGENCIA DE ACTUACIÓN:	muy baja	-	-	-	-

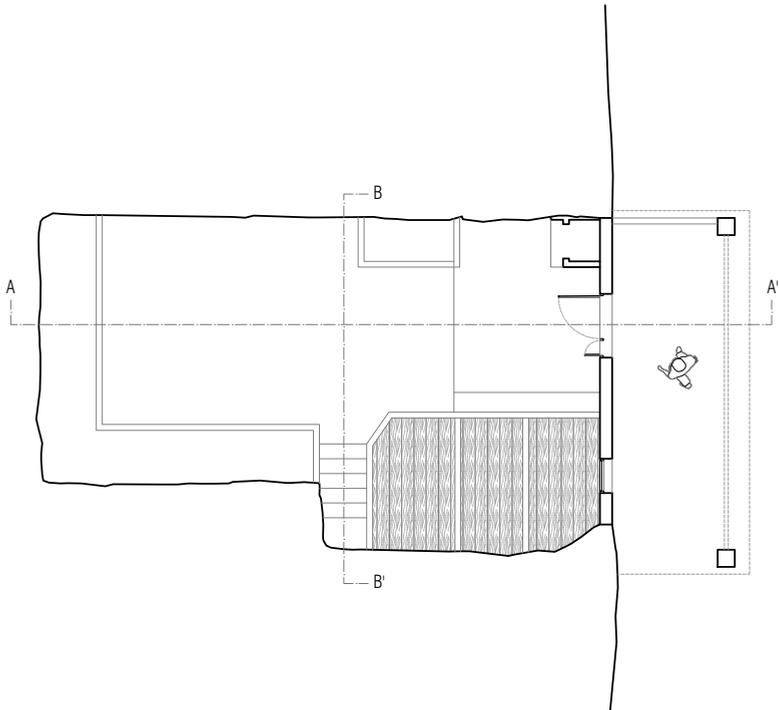
PLANTA SECCIONADA

ESTADO CONSERVACIÓN:	bueno	-	-	-	-
PATOLOGÍAS:	naturales	-	-	-	-
RIESGO DESPRENDIMIENTO:	muy bajo	-	-	-	-
URGENCIA DE ACTUACIÓN:	muy baja	-	-	-	-

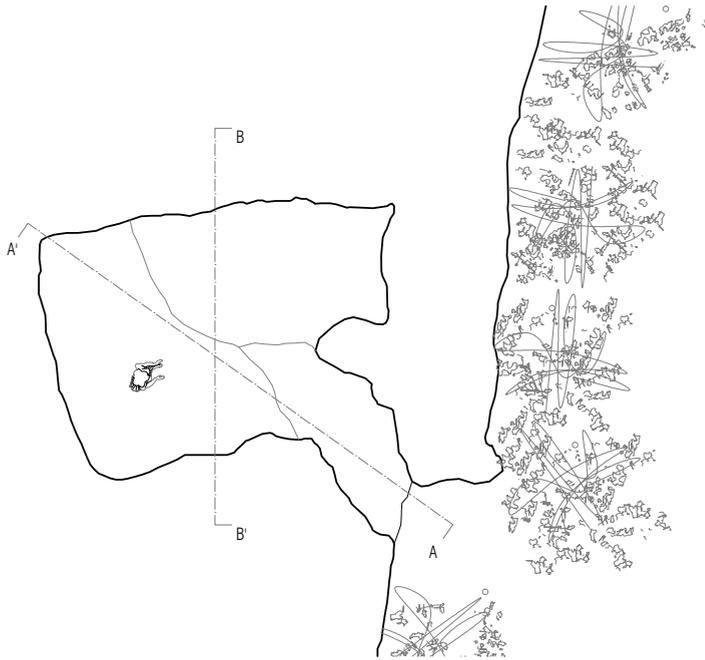
PLANTA SECCIONADA

RIESGO DESPRENDIMIENTO:	bajo	-	-	-	-
-------------------------	------	---	---	---	---

URGENCIA DE ACTUACIÓN:	baja	-	-	-	-
------------------------	------	---	---	---	---

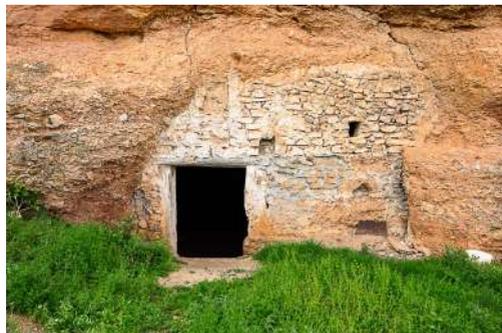
ESTADO CONSERVACIÓN:	bueno	-	-	-	-
PATOLOGÍAS:	naturales	-	-	-	-
RIESGO DESPRENDIMIENTO:	bajo	-	-	-	-
URGENCIA DE ACTUACIÓN:	muy baja	-	-	-	-

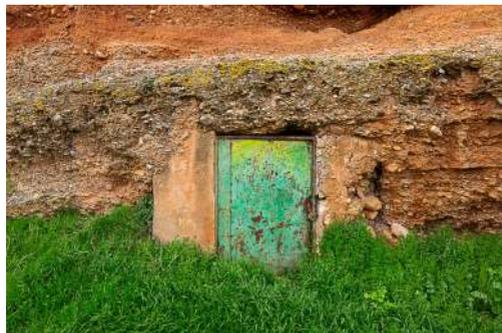
DESPRENDIMIENTOS:	puntuales	-	-	-	-
DESPERDICIOS:	no	-	-	-	-

FACHADA:	puerta	ventana	fábrica de piedra	-	-
ELEMENTOS EXTERIORES:	-	-	-	-	-
ELEMENTOS INTERIORES:	escalera	trujal	soporte toneles ladrillo	-	-
TECHO:	abovedado	-	-	-	-
SUELO:	tierra compacta	-	-	-	-
REVESTIMIENTOS:	encalado	-	-	-	-
MUEBLES:	toneles	-	-	-	-
GRAFITOS:	no	-	-	-	-
OBRAS:	sí	80	90	-	-

ESTADO CONSERVACIÓN:	bueno	-	-	-	-
PATOLOGÍAS:	naturales	-	-	-	-
RIESGO DESPRENDIMIENTO:	muy bajo	-	-	-	-
URGENCIA DE ACTUACIÓN:	muy baja	-	-	-	-

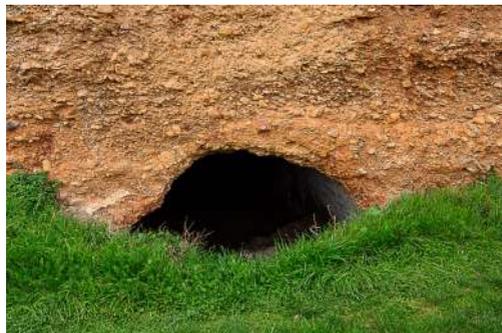
DESPRENDIMIENTOS:	puntuales	-	-	-	-
-------------------	-----------	---	---	---	---

DESPERDICIOS:	numerosos	-	-	-	-
---------------	-----------	---	---	---	---

FACHADA:	hueco	fábrica de piedra	-	-	-
----------	-------	-------------------	---	---	---

ESTADO CONSERVACIÓN:	regular	-	-	-	-
----------------------	---------	---	---	---	---

PATOLOGÍAS:	naturales	-	-	-	-
-------------	-----------	---	---	---	---

RIESGO DESPRENDIMIENTO:	bajo	-	-	-	-
-------------------------	------	---	---	---	---

URGENCIA DE ACTUACIÓN:	baja	-	-	-	-
------------------------	------	---	---	---	---

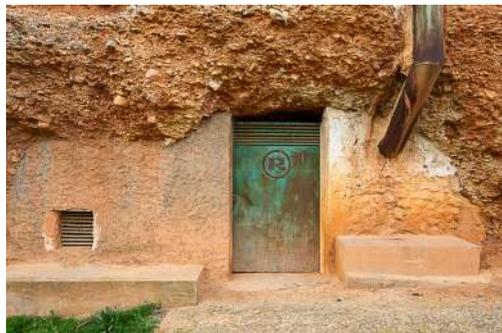
DESPRENDIMIENTOS:	no	-	-	-	-
DESPERDICIOS:	no	-	-	-	-

FACHADA:	puerta	ventana	fábrica de piedra	-	-
ELEMENTOS EXTERIORES:	banco	chimenea	-	-	-
ELEMENTOS INTERIORES:	escalera	trujal	soporte toneles ladrillo	-	-
TECHO:	abovedado	-	-	-	-
SUELO:	natural	-	-	-	-
REVESTIMIENTOS:	encalado	-	-	-	-
MUEBLES:	toneles	-	prensa	tinajas	-
GRAFITOS:	sí	-	-	-	-
OBRAS:	sí	70	-	-	-

ESTADO CONSERVACIÓN:	bueno	-	-	-	-
PATOLOGÍAS:	naturales	-	-	-	-
RIESGO DESPRENDIMIENTO:	muy bajo	-	-	-	-
URGENCIA DE ACTUACIÓN:	muy baja	-	-	-	-

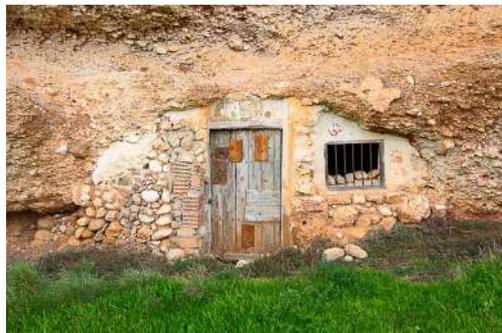
DESPRENDIMIENTOS:	puntuales	-	-	-	-
DESPERDICIOS:	no	-	-	-	-

FACHADA:	puerta	ventana	fábrica de piedra	-	-
ELEMENTOS EXTERIORES:	-	-	-	-	-
ELEMENTOS INTERIORES:	trujal	-	-	-	-
TECHO:	abovedado	-	-	-	-
SUELO:	natural	-	-	-	-
REVESTIMIENTOS:	encalado	-	-	-	-
MUEBLES:	-	-	-	-	-
GRAFITOS:	no	-	-	-	-
OBRAS:	no	-	-	-	-

ESTADO CONSERVACIÓN:	bueno	-	-	-	-
PATOLOGÍAS:	naturales	-	-	-	-
RIESGO DESPRENDIMIENTO:	muy bajo	-	-	-	-
URGENCIA DE ACTUACIÓN:	muy baja	-	-	-	-

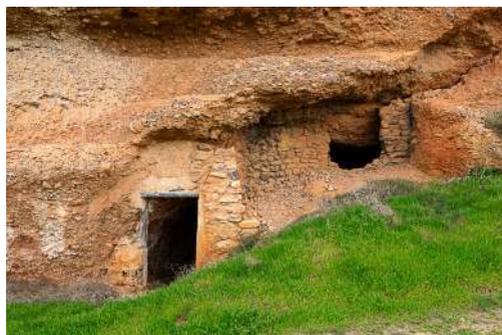
DESPRENDIMIENTOS:	puntuales	-	-	-	-
-------------------	-----------	---	---	---	---

DESPERDICIOS:	puntuales	-	-	-	-
---------------	-----------	---	---	---	---

FACHADA:	hueco	ventana	fábrica de piedra	-	-
----------	-------	---------	-------------------	---	---

ESTADO CONSERVACIÓN:	regular	-	-	-	-
----------------------	---------	---	---	---	---

PATOLOGÍAS:	naturales	-	-	-	-
-------------	-----------	---	---	---	---

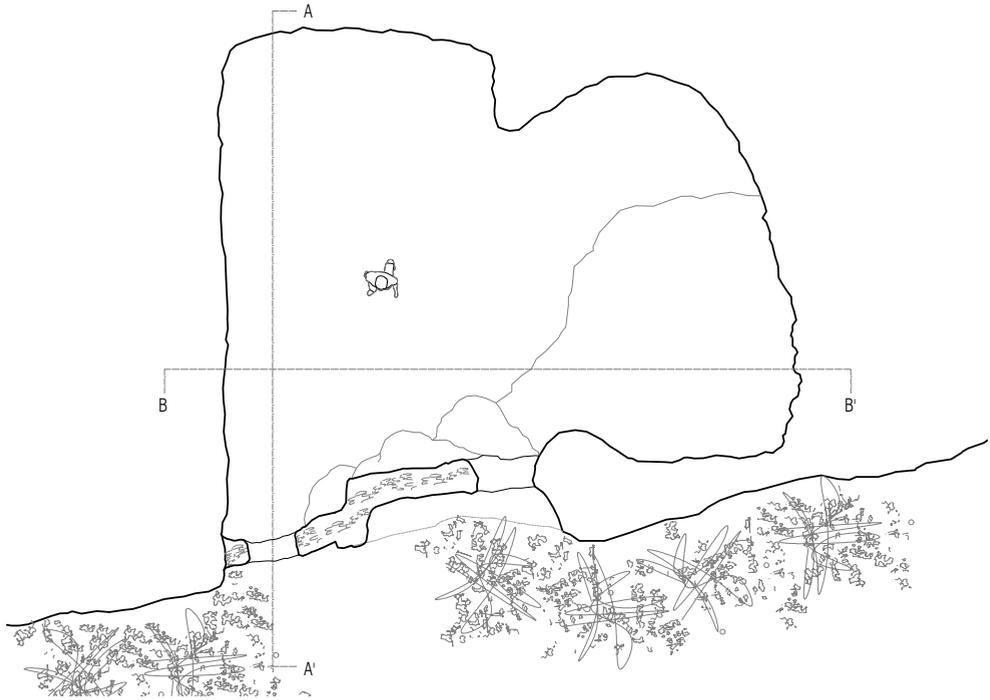
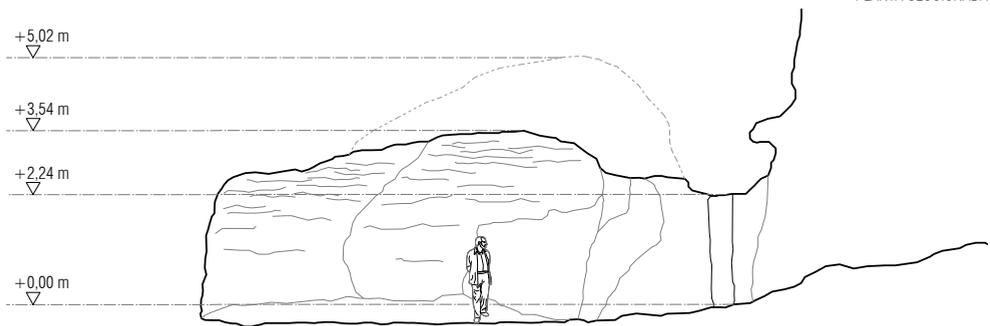
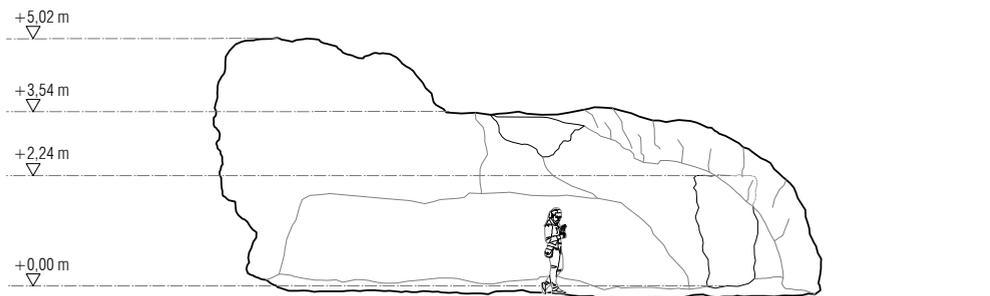
PLANTA SECCIONADA

RIESGO DESPRENDIMIENTO:	bajo	-	-	-	-
-------------------------	------	---	---	---	---

URGENCIA DE ACTUACIÓN:	baja	-	-	-	-
------------------------	------	---	---	---	---

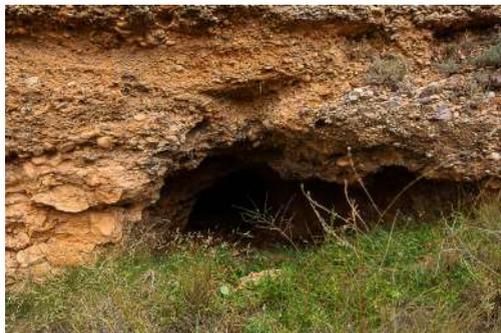
ESTADO CONSERVACIÓN: bueno - - - -

PATOLOGÍAS: naturales - - - -

RIESGO DESPRENDIMIENTO: muy bajo - - - -

URGENCIA DE ACTUACIÓN: muy baja - - - -

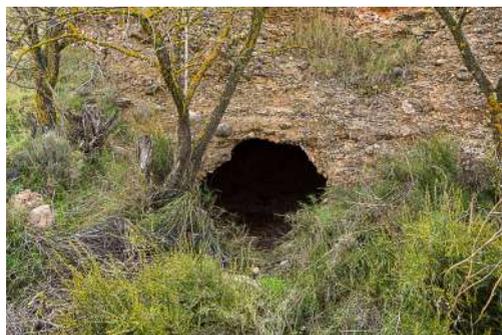
Cueva E03

ESTADO CONSERVACIÓN: regular - - -

PATOLOGÍAS: naturales - - -

RIESGO DESPRENDIMIENTO: bajo - - -

URGENCIA DE ACTUACIÓN: baja - - -

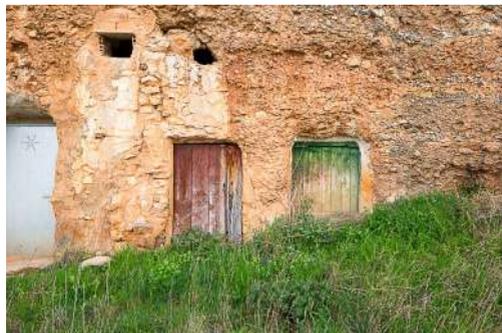
Cueva E04

FACHADA:	puerta	ventana	fábrica de piedra	-	-
----------	--------	---------	-------------------	---	---

ESTADO CONSERVACIÓN:	bueno	-	-	-	-
----------------------	-------	---	---	---	---

PATOLOGÍAS:	naturales	-	-	-	-
-------------	-----------	---	---	---	---

RIESGO DESPRENDIMIENTO:	muy bajo	-	-	-	-
-------------------------	----------	---	---	---	---

URGENCIA DE ACTUACIÓN:	muy baja	-	-	-	-
------------------------	----------	---	---	---	---

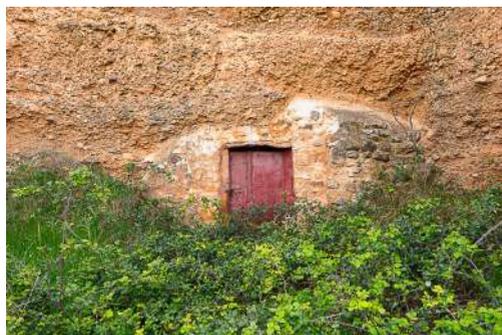
Cueva E06

FACHADA:	puerta	fábrica de piedra	-	-	-
ELEMENTOS EXTERIORES:	-	-	-	-	-
ELEMENTOS INTERIORES:	-	-	-	-	-
TECHO:	abovedado	-	-	-	-
SUELO:	hormigón	-	-	-	-
REVESTIMIENTOS:	encalado	-	-	-	-
MUEBLES:	-	-	-	-	-
GRAFITOS:	no	-	-	-	-
OBRAS:	no	-	-	-	-

ESTADO CONSERVACIÓN:	bueno	-	-	-	-
PATOLOGÍAS:	naturales	-	-	-	-
RIESGO DESPRENDIMIENTO:	muy bajo	-	-	-	-
URGENCIA DE ACTUACIÓN:	muy baja	-	-	-	-

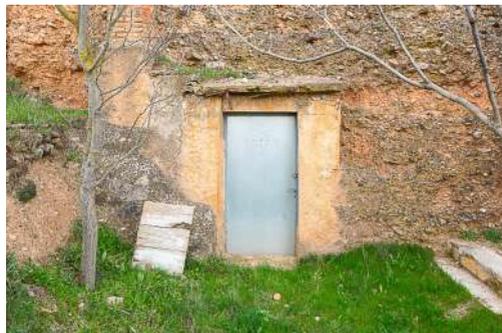
Cueva E07

FACHADA:	puerta	fábrica de piedra	-	-	-
ELEMENTOS EXTERIORES:	-	-	-	-	-
ELEMENTOS INTERIORES:	-	-	-	-	-
TECHO:	abovedado	-	-	-	-
SUELO:	hormigón	-	-	-	-
REVESTIMIENTOS:	encalado	-	-	-	-
MUEBLES:	-	-	-	-	-
GRAFITOS:	no	-	-	-	-
OBRAS:	no	-	-	-	-

ESTADO CONSERVACIÓN:	bueno	-	-	-	-
PATOLOGÍAS:	naturales	-	-	-	-
RIESGO DESPRENDIMIENTO:	muy bajo	-	-	-	-
URGENCIA DE ACTUACIÓN:	muy baja	-	-	-	-

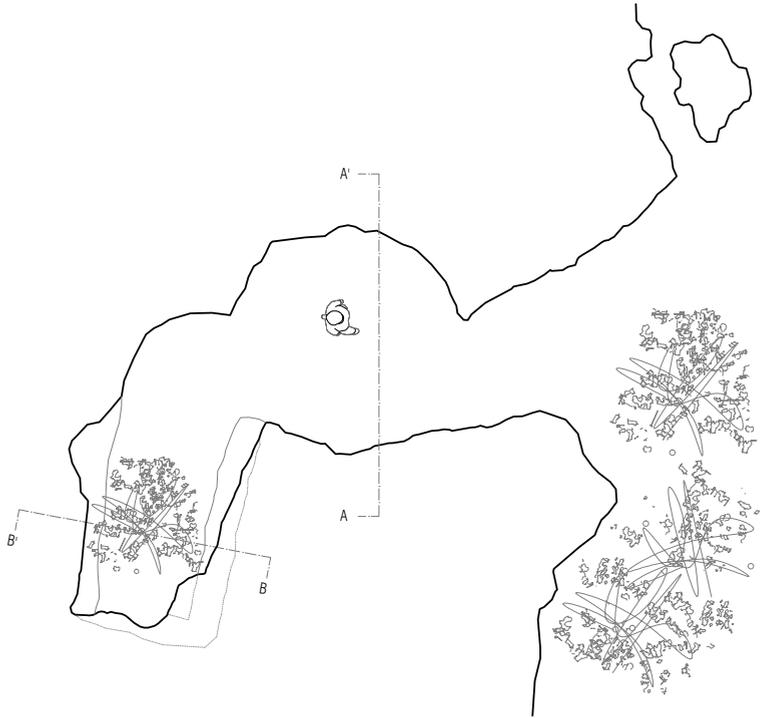
PLANTA SECCIONADA

RIESGO DESPRENDIMIENTO: bajo - - - -

URGENCIA DE ACTUACIÓN: baja - - - -

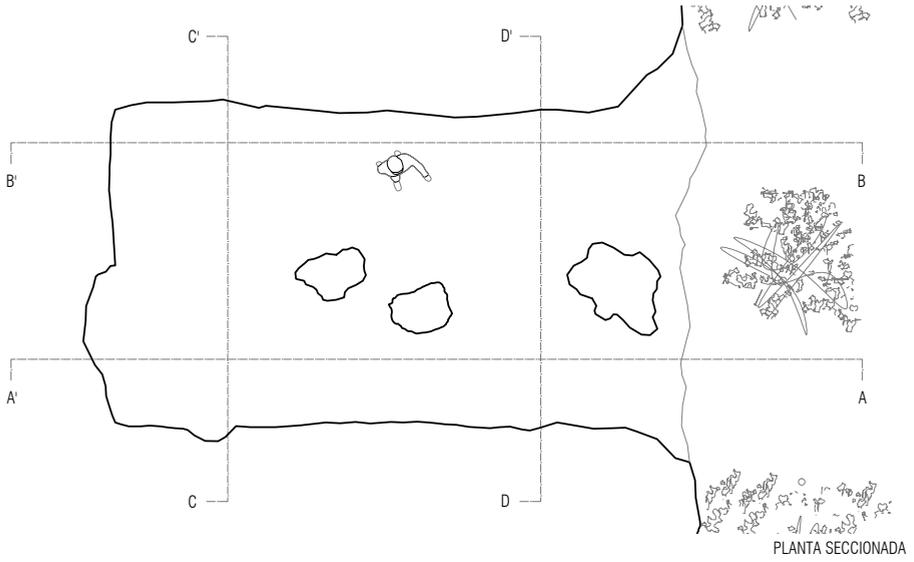
SECCIÓN AA'

ESTADO CONSERVACIÓN:	regular	-	-	-	-
PATOLOGÍAS:	antrópicas	-	-	-	-
RIESGO DESPRENDIMIENTO:	alto	-	-	-	-
URGENCIA DE ACTUACIÓN:	alta	-	-	-	-

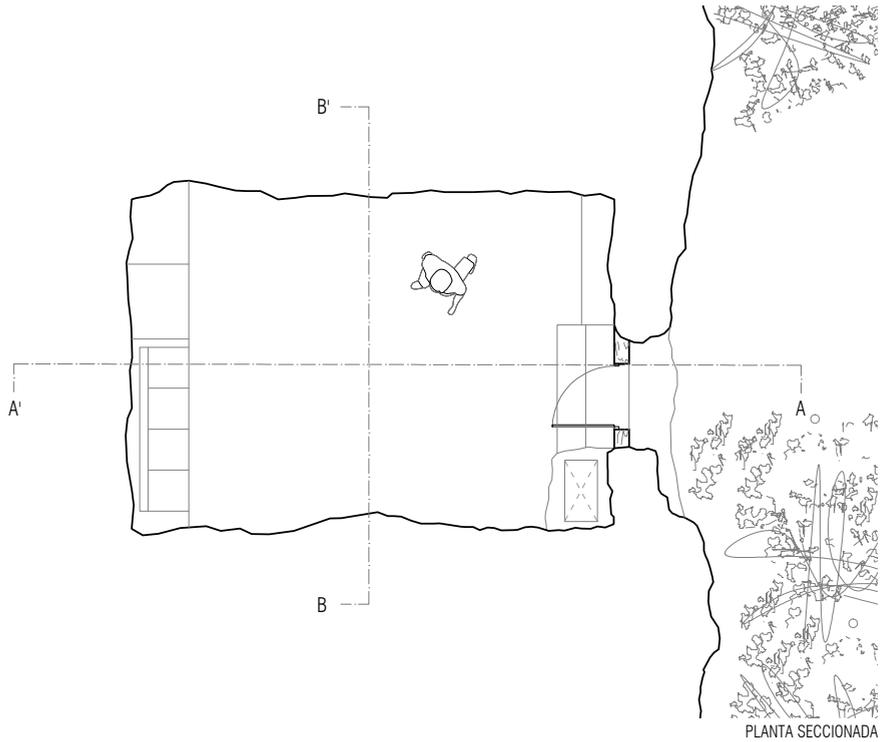
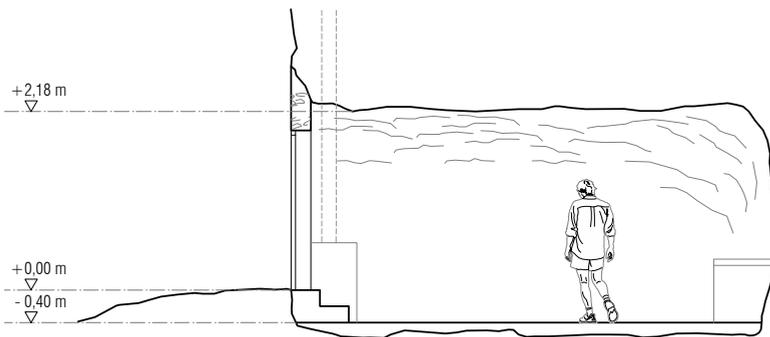
SECCIÓN AA'

ESTADO CONSERVACIÓN:	bueno	-	-	-	-
PATOLOGÍAS:	antrópicas	-	-	-	-
RIESGO DESPRENDIMIENTO:	muy bajo	-	-	-	-
URGENCIA DE ACTUACIÓN:	baja	-	-	-	-

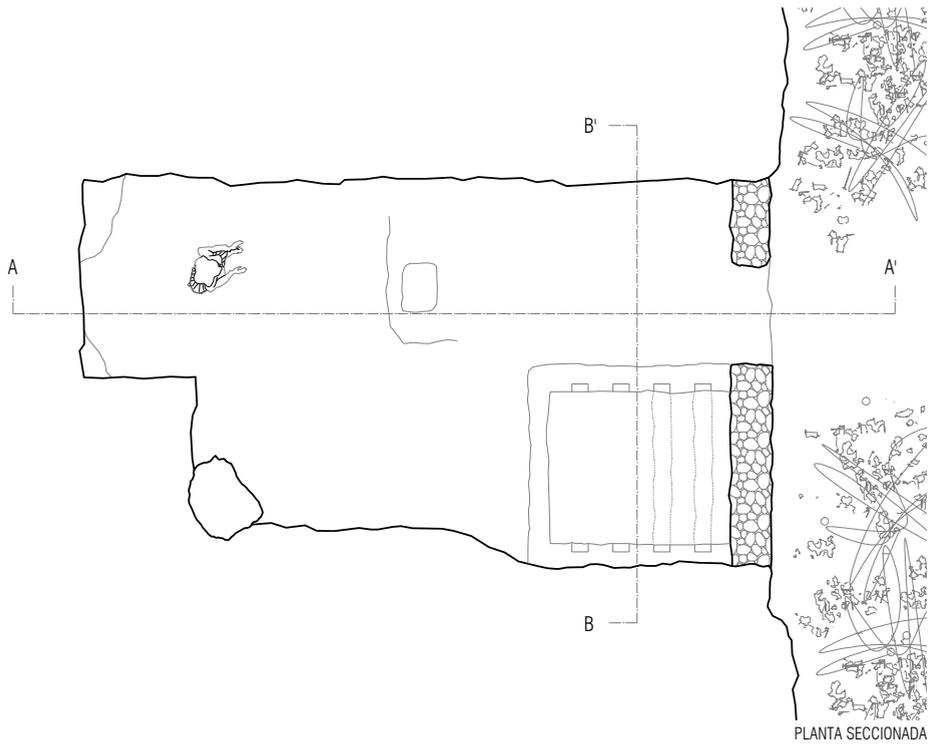
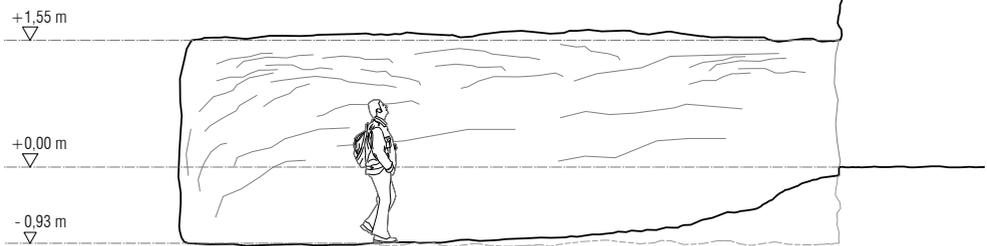
SECCIÓN AA'

ESTADO CONSERVACIÓN:	deficiente	-	-	-	-
PATOLOGÍAS:	antrópicas	-	-	-	-
RIESGO DESPRENDIMIENTO:	bajo	-	-	-	-
URGENCIA DE ACTUACIÓN:	baja	-	-	-	-

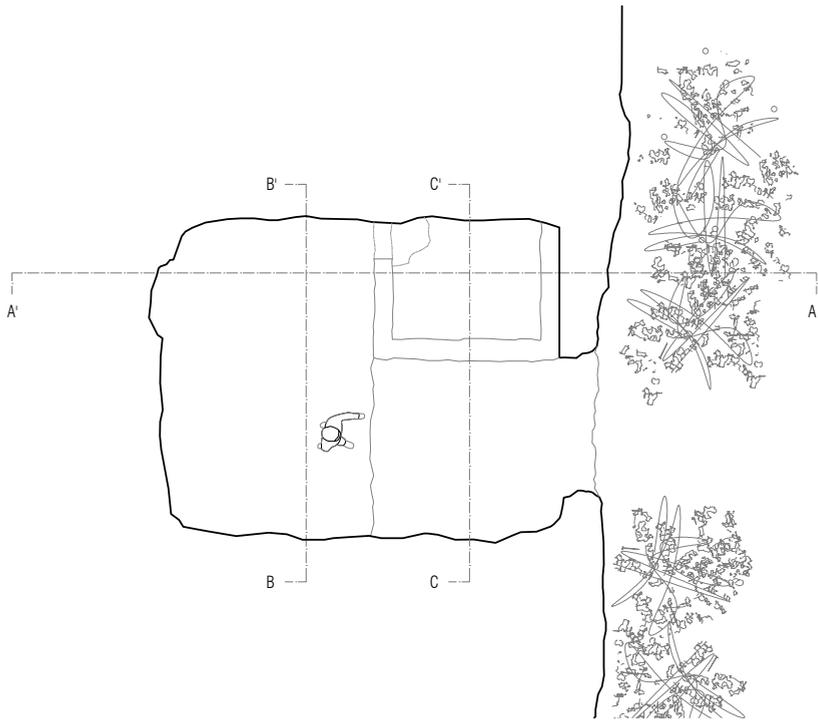
PLANTA SECCIONADA

ESTADO CONSERVACIÓN:	deficiente	-	-	-	-
----------------------	------------	---	---	---	---

PATOLOGÍAS:	antrópicas	-	-	-	-
-------------	------------	---	---	---	---

RIESGO DESPRENDIMIENTO:	bajo	-	-	-	-
-------------------------	------	---	---	---	---

URGENCIA DE ACTUACIÓN:	baja	-	-	-	-
------------------------	------	---	---	---	---

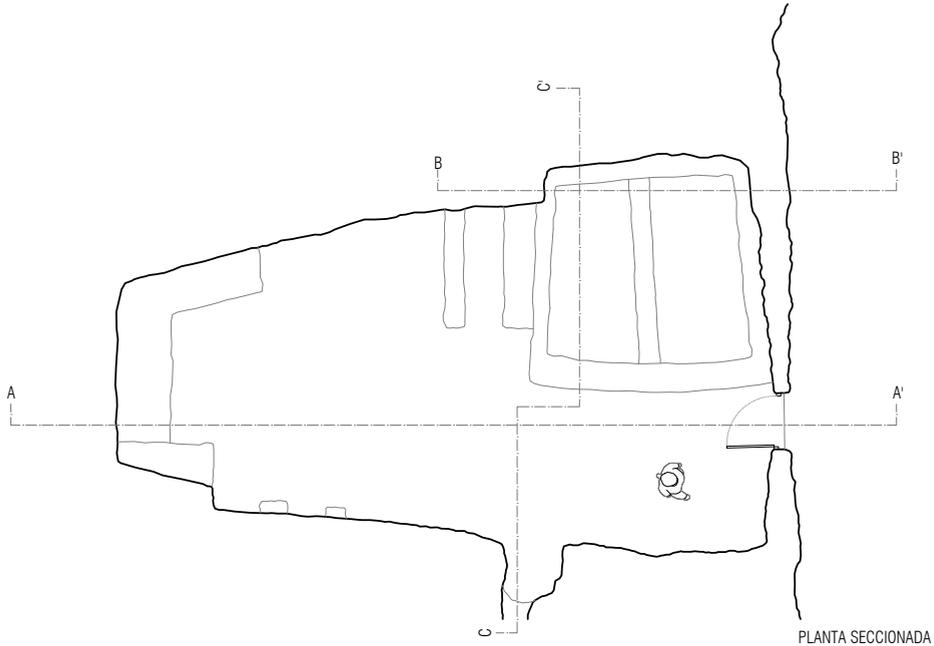
PLANTA SECCIONADA

FACHADA:	puerta	ventana	rejas	respiradero	fábrica de piedra
ELEMENTOS EXTERIORES:	-	-	-	-	-
ELEMENTOS INTERIORES:	banco	trujal	cuba	-	-
TECHO:	abovedado	-	-	-	-
SUELO:	tierra compacta	hormigón	-	-	-
REVESTIMIENTOS:	encalado	-	-	-	-
MUEBLES:	0	0	0	-	-
GRAFITOS:	-	-	-	-	-
OBRAS:	sí	70	-	-	-

ESTADO CONSERVACIÓN:	regular	-	-	-	-
PATOLOGÍAS:	antrópicas	-	-	-	-
RIESGO DESPRENDIMIENTO:	bajo	-	-	-	-

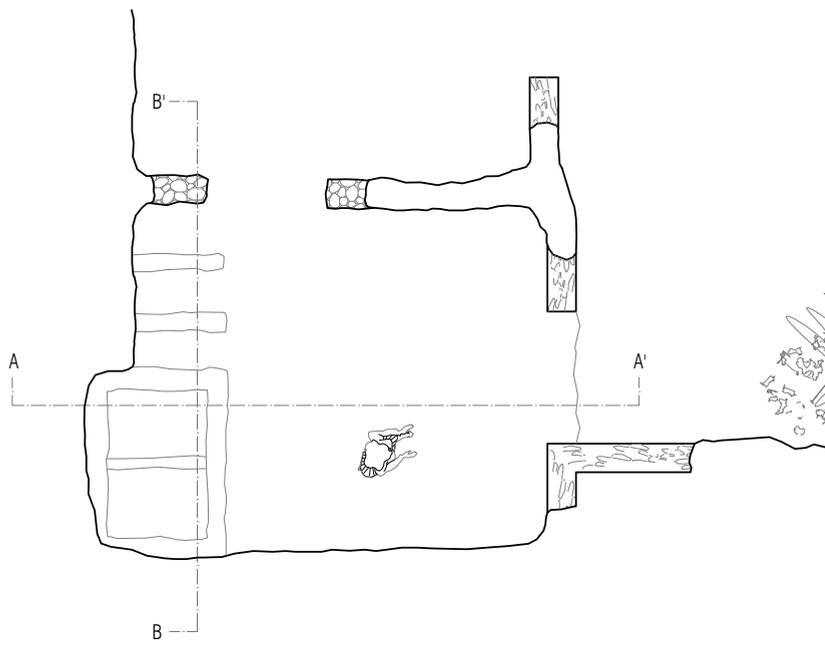
PLANTA SECCIONADA

FACHADA:	puerta	respiradero	fábrica de piedra	-	-
ELEMENTOS EXTERIORES:	muros	-	-	-	-
ELEMENTOS INTERIORES:	trujal	apoyos prensa	-	-	-
TECHO:	abovedado	-	-	-	-
SUELO:	tierra compacta	-	-	-	-
REVESTIMIENTOS:	encalado	-	-	-	-
MUEBLES:	-	-	-	-	-
GRAFITOS:	-	-	-	-	-
OBRAS:	sí	70	-	-	-

ESTADO CONSERVACIÓN:	regular	-	-	-	-
PATOLOGÍAS:	antrópicas	-	-	-	-
RIESGO DESPRENDIMIENTO:	bajo	-	-	-	-
URGENCIA DE ACTUACIÓN:	baja	-	-	-	-

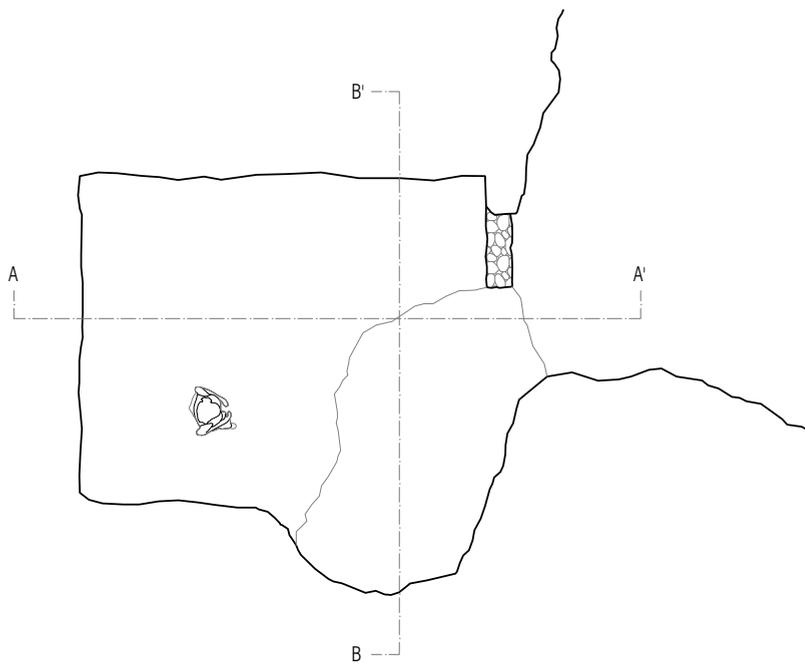
PLANTA SECCIONADA

ESTADO CONSERVACIÓN: regular - - - -

PATOLOGÍAS: antrópicas - - - -

RIESGO DESPRENDIMIENTO: bajo - - - -

URGENCIA DE ACTUACIÓN: baja - - - -

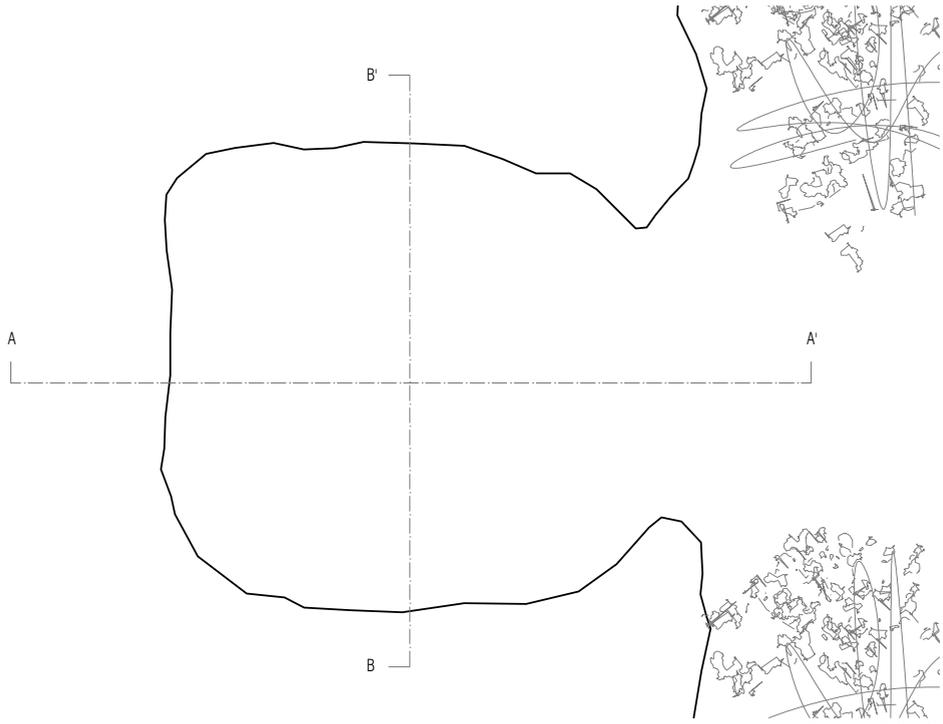
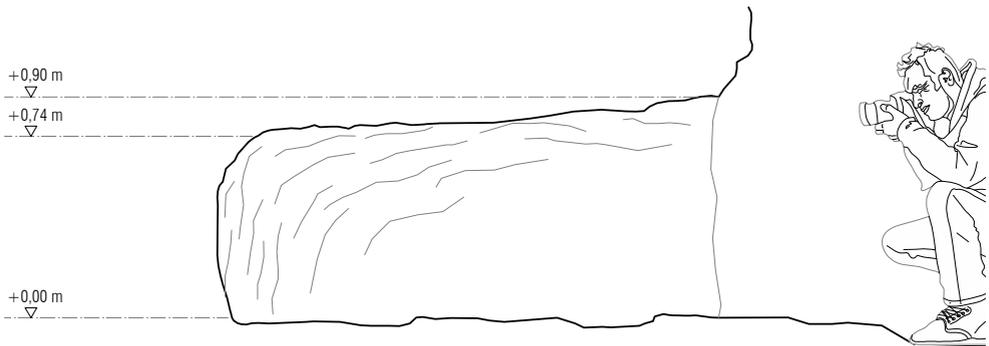
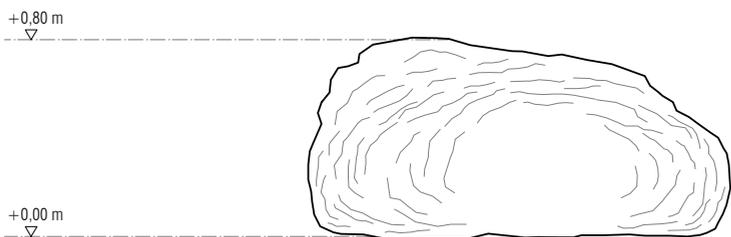
E21

ESTADO CONSERVACIÓN: regular - - - -

RIESGO DESPRENDIMIENTO: bajo - - - -

URGENCIA DE ACTUACIÓN: baja - - - -

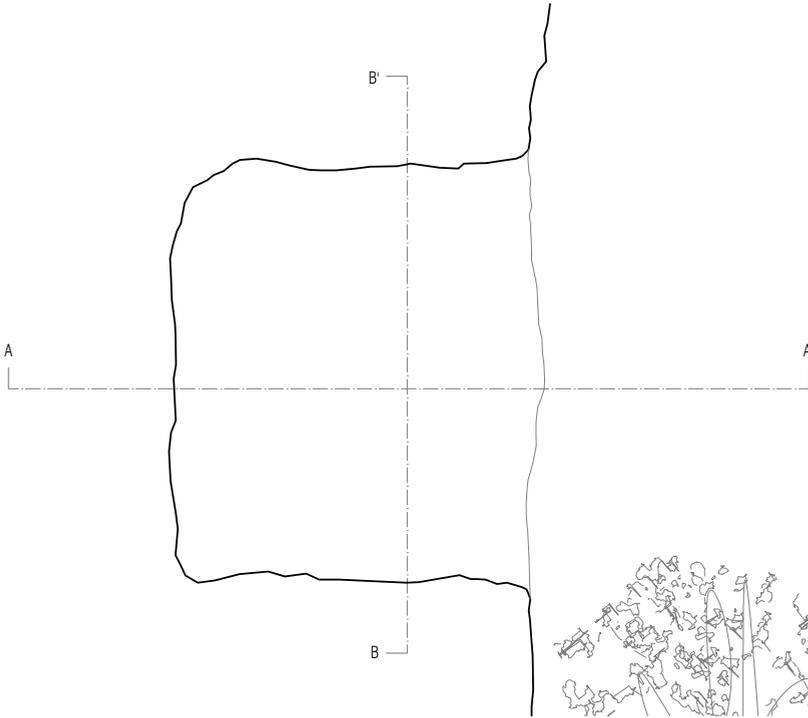
PLANTA SECCIONADA

ESTADO CONSERVACIÓN:	regular	-	-	-	-
PATOLOGÍAS:	-	-	-	-	-
RIESGO DESPRENDIMIENTO:	bajo	-	-	-	-
URGENCIA DE ACTUACIÓN:	baja	-	-	-	-

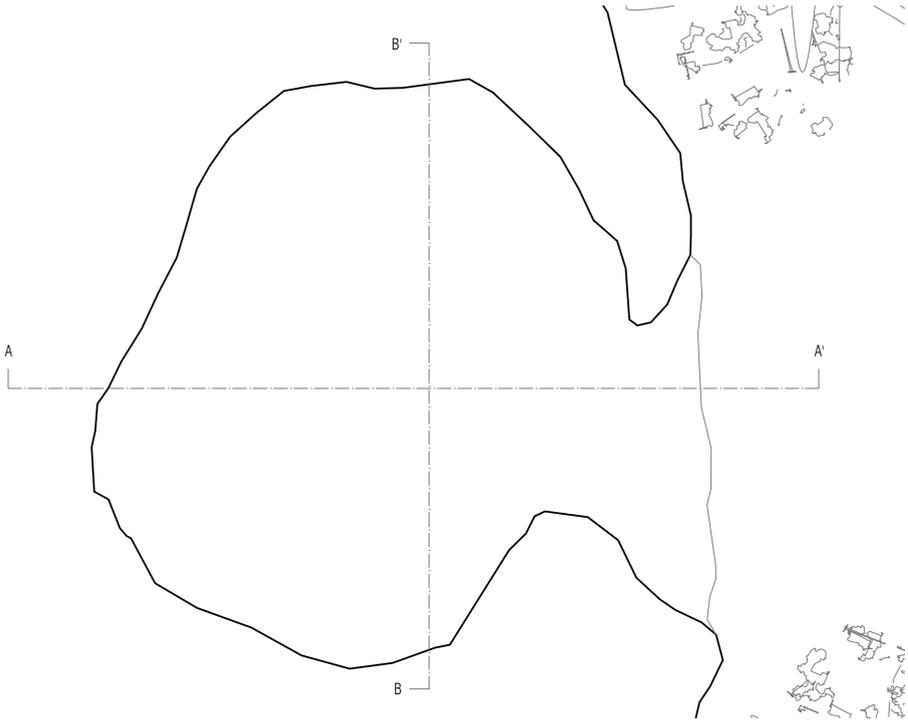
PLANTA SECCIONADA

RIESGO DESPRENDIMIENTO: bajo - - - -

URGENCIA DE ACTUACIÓN: baja - - - -
